# Corone in metallo-ceramica su impianti avvitati: la sfida del risultato estetico finale!

### CASE REPORT

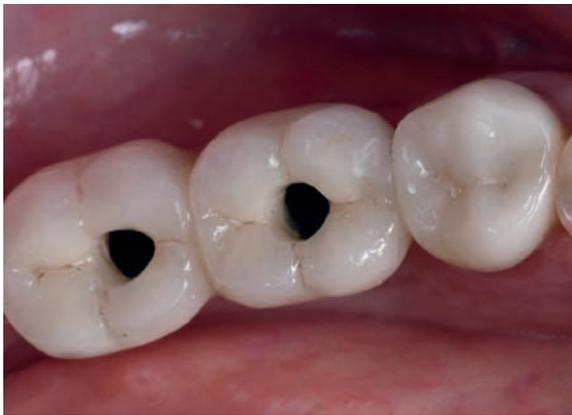
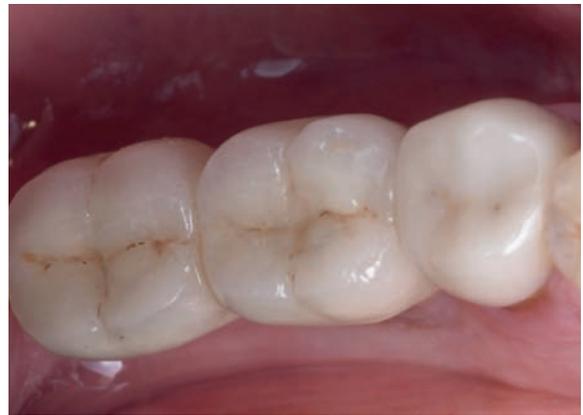
### PRIMA E DOPO

Nelle corone in metallo-ceramica su impianti, il foro di accesso alla vite di guarigione può rappresentare un problema estetico per il paziente. Sia per il camouflagge del composito che si intende utilizzare sia per l'opacizzazione della struttura metallica sottostante. Il teflon viene posizionato per proteggere la testa della vite e lasciare così la superficie metallica coperta. La condizione ideale è quella di lasciare circa 2 mm di margine in pura ceramica esposto sulla struttura metallica per ottenere una buona adesione e allo stesso tempo una mimetizzazione del composito e della ceramica. La superficie ceramica esposta viene mordenzata con acido fluoridrico (HF 9,6%) per 60 secondi al fine di ottenere una micro rugosità sulla superficie stessa. Dopo aver mordenzato la superficie, la stessa viene pulita ed asciugata, successivamente si applica Tokuyama Universal Bond seguendo le prescrizioni della casa produttrice. La stratificazione viene eseguita con un primo strato sottile di Omnicroma Blocker, come se fosse una massa di dentina, a seguire si applicano dei supercolori Tokuyama Estelite Color (Dark Brown) per caratterizzare cavità e fessure, si finalizza quindi il restauro utilizzando Omnicroma (usato come massa di smalto), per ottenere un ottimo risultato estetico finale.

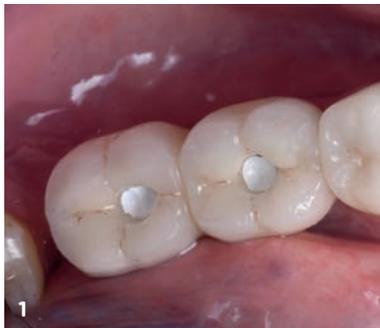
Fig. 13 - Applicazione di teflon a protezione della vite

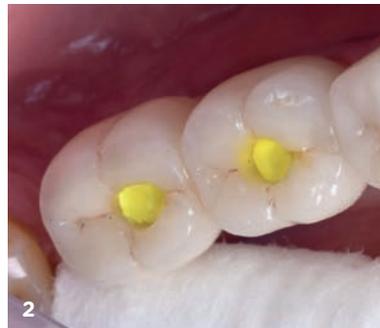
Fig. 14 - Acido fluoridrico su ceramica esposta

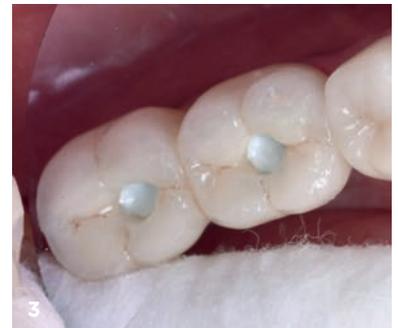
Fig. 15 - Fasi di adesione e finalizzazione con Blocker, Omnicroma ed Estelite Color
